**Objet :** Amélioration de la sécurité routière

# La signalisation routière sur la rue de la Princesse

## État des lieux

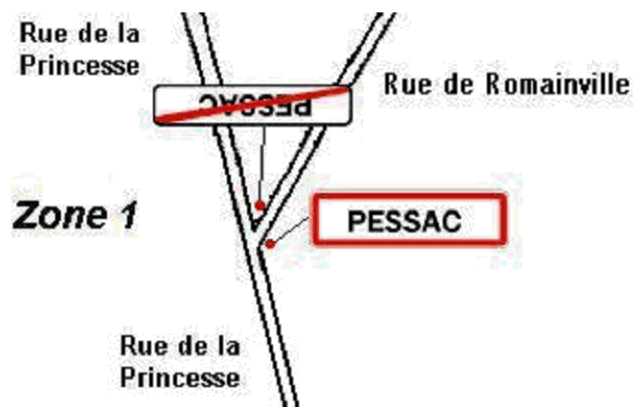
État actuel

Par contre, un usager qui vient de Saint Jean d'Illac pour se diriger vers la rocade rencontre, à l'intersection de la rue de Romainville et de la rue de la Princesse, un panneau d'entrée de ville de Pessac dont la position est très ambiguë : il est en droit d'interpréter que cette entrée de ville concerne uniquement la rue de Romainville. Quelques centaines de mètres plus loin, un panneau lui rappelle qu'il doit rouler à 50 km/h alors qu'il croyait être autorisé à rouler à 90 km/h.

### Zone 1 : Intersection Romainville-Princesse

Les panneaux d'entrée et de sortie de ville doivent se trouver en amont de la fourche.

Des panneaux de limitation à 3,5 t doivent limiter le tonnage des véhicules dans les deux sens.

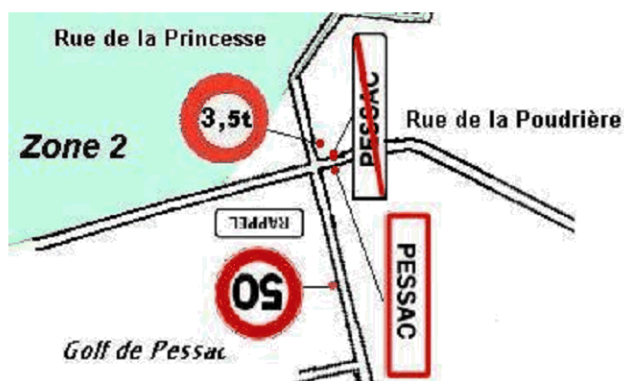
État actuel

Si on prend le cas d'un usager qui entre dans la rue de la Princesse par la rue de la Poudrière, qu'il vienne de Mérignac ou de Magonty, la signalisation (ou l'absence de signalisation lui permet de rouler à 90 km/h jusqu'à la rocade ou jusqu'au panneau de rappel à 50 km/h s'il se dirige vers le golf.

### Zone 2 : Intersection Poudrière-Princesse

Le panneau de sortie de ville de Pessac doit se trouver après le carrefour des deux rues, coté Domaniales du Golf.

**Variante** : les habitants des Domaniales demandent la sécurisation du secteur qui va de ce carrefour jusqu'à l'entrée des Domaniales : dans ce cas, ce panneau doit être déplacé jusqu'après les Domaniales.

L'utilisateur qui vient de la rocade quitte Mérignac 300 mètres avant le carrefour : il faut donc placer un panneau d'entrée de ville après le dernier virage.

Des panneaux de limitation à 3,5 t doivent limiter le tonnage des véhicules dans les deux sens.

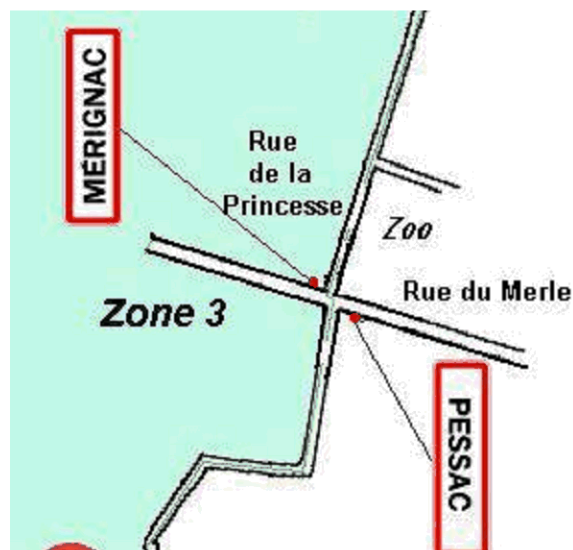
État actuel

Un usager qui vient de la rue du Merle depuis Mérignac ou Pessac ne rencontre pas de panneau de sortie de ville : il est donc tenu de respecter la vitesse de 50 km/h dans les deux sens.

### Zone 3 : Intersection Merle-Princesse

Les panneaux d'entrée et de sortie de ville sont corrects.

Des panneaux de limitation à 3.5 t doivent limiter le tonnage des véhicules dans les deux sens

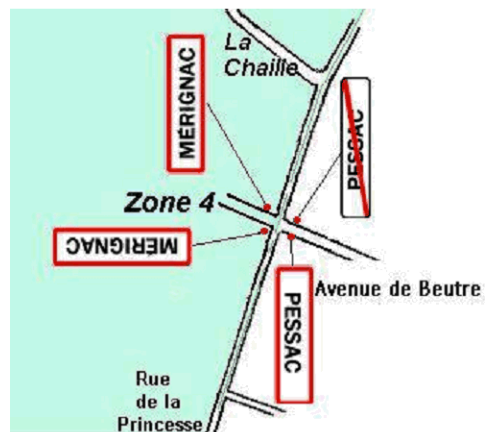
État actuel

Un usager qui quitte la rocade à la sortie 12 pour se diriger vers Magonty rencontre sur le giratoire un panneau qui l'informe qu'il quitte la zone urbaine de Mérignac : il est autorisé à rouler à une vitesse de 90 km/h. Ce n'est qu'après l'intersection avec l'avenue de Beutre qu'il entre en zone urbaine de Mérignac et s'il se dirige vers Saint Jean d'Illac, aucun panneau ne l'informe qu'il a quitté cette commune : il est donc théoriquement tenu de respecter les 50 km/h jusqu'à l'entrée de la zone urbaine de Saint Jean d'Illac !

### Zone 4 : Intersection Beutre-Princesse

Le panneau de sortie de ville avant le carrefour en venant de Magonty doit être déplacé vers la rue de la Princesse en direction de la rocade.

Des panneaux de limitation à 3.5 t doivent limiter le tonnage des véhicules dans les deux sens.

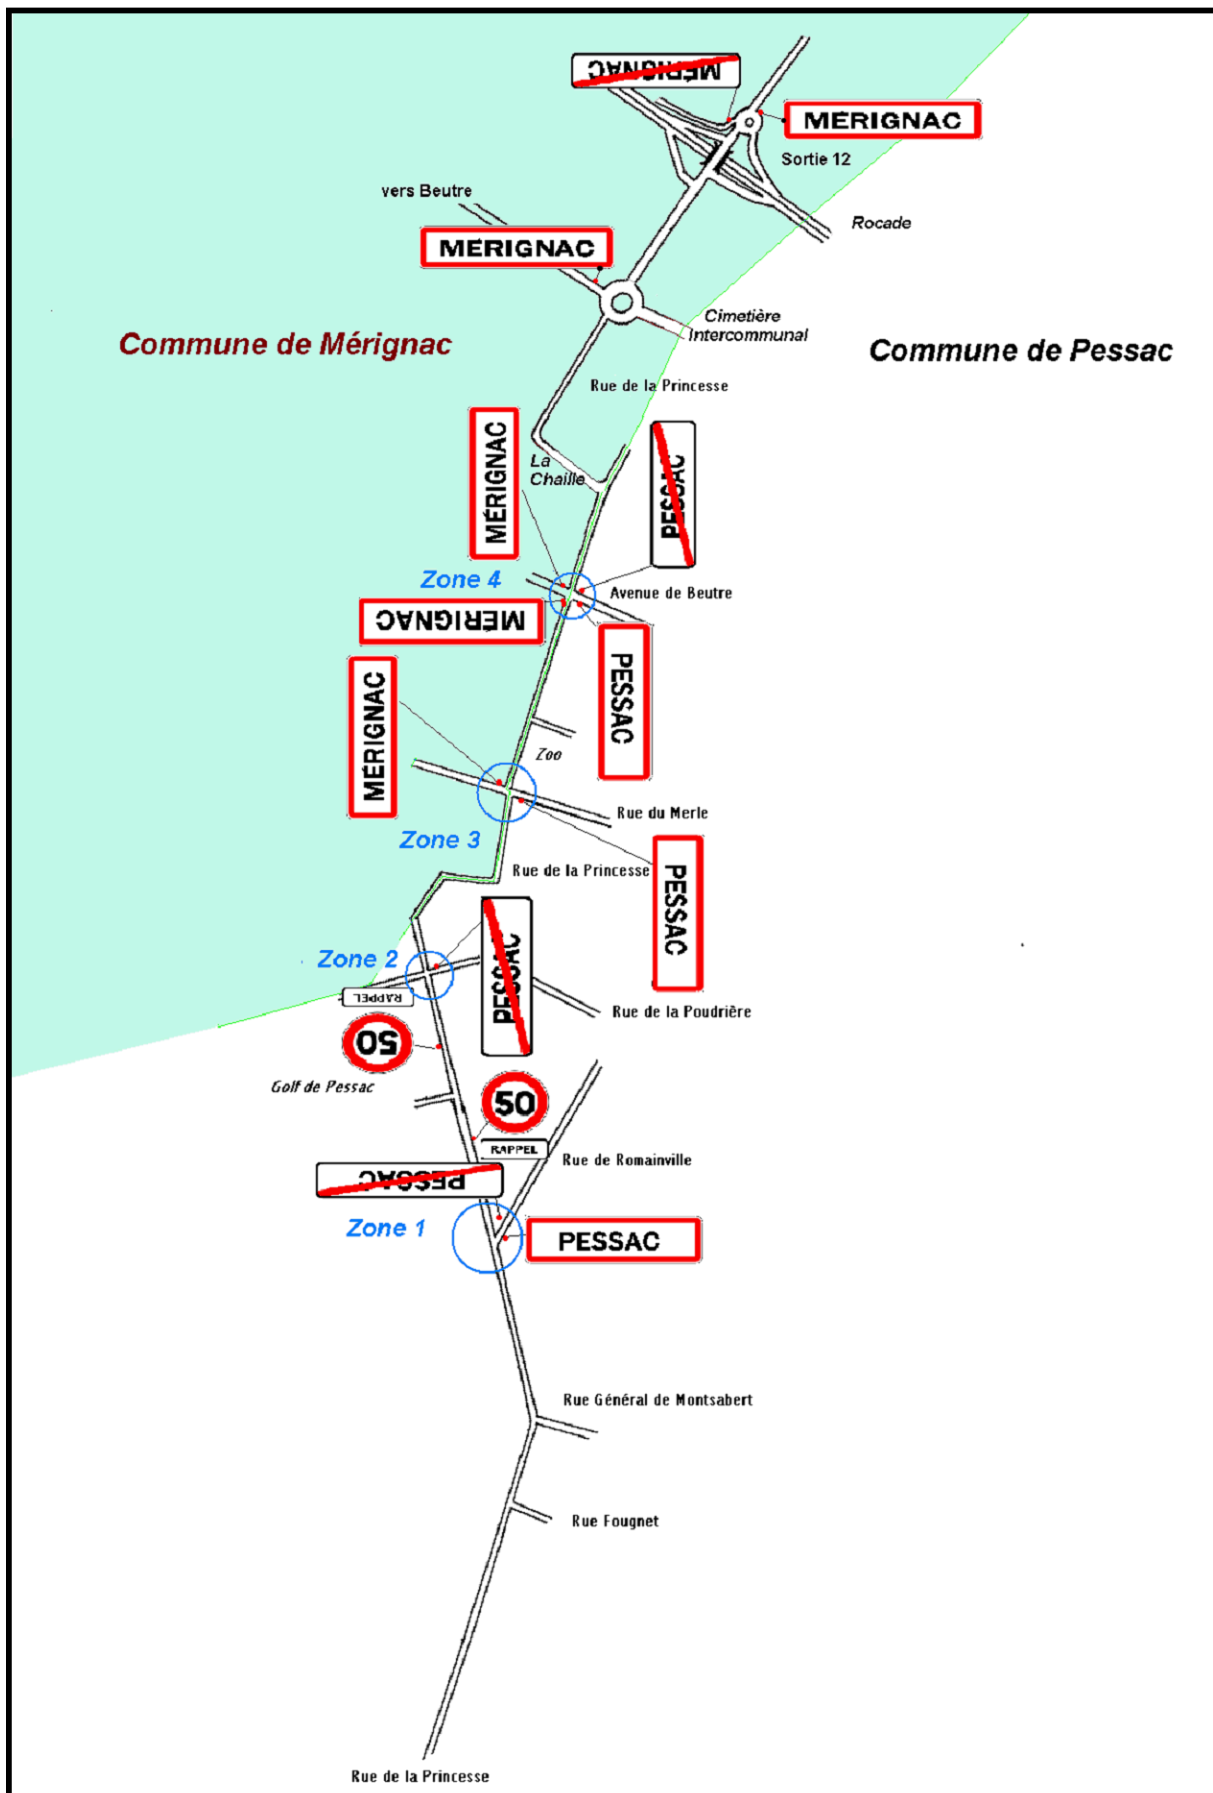
La signalisation actuelle sur la rue de la Princesse

Le schéma en annexe fait le point sur la signalisation actuelle.

- de déplacer les panneaux d'entrée et de sortie de ville à l'intersection de la rue de Romainville ;
- de déplacer les panneaux de sortie de ville de la rue de la Poudrière, et de l'avenue de Magonty ;
- de rajouter un panneau d'entrée de ville près du carrefour Poudrière-Princesse
- de rajouter des panneaux de limitation à 3.5 t sur l'ensemble de la voie.
